GalvInfoNote

Transporte e Armazenamento Bem Sucedido de Chapa de Aço Galvanizada

6.1

Rev 0 Maio-13

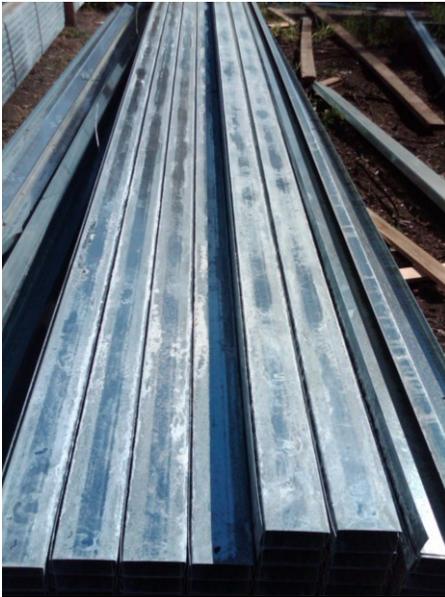
Manchas de armazenamento nos produtos de chapa galvanizada são um produto de corrosão tipicamente branco, mas que também podem ter a forma de depósito cinza ou negro sobre a superfície. Uma vez que a forma mais comum de descoloração tem uma aparência branca, as manchas de armazenamento são, muitas vezes, chamadas de ferrugem branca. Isso pode ocorrer quando as chapas de aço galvanizado que estão em contato próximo (em uma bobina ou empilhados em pilhas/feixes) ficam molhadas, seja pela intrusão direta de água, ou condensação entre as superfícies. A descoloração ocorre devido aos produtos de corrosão que se formam depois da reação do zinco com a umidade, na ausência de livre circulação do ar. Para mais informações sobre as manchas de armazenamento, qual o motivo da sua formação e tratamentos preventivos, consulte a GalvInfoNotes 2.10 e 3.2.

1. O fabricante de aço deve aplicar um tratamento químico e/ou óleo da forma especificada para cobrir toda a área da superfície da chapa.
2. Sempre que possível ou necessário, enrole as bobinas com papel ou plástico feito especialmente para esta aplicação.

3. O remetente precisa proteger o aço durante o transporte até as instalações do cliente. Mesmo que as bobinas/feixes estejam embaladas, transporte somente dentro dos containers impermeáveis cobertos. Se for necessário o uso de um transporte descoberto, enrole a carga completamente com uma lona para garantir que não haja intrusão de água, no caso de chuvas ocorrerem durante o transporte. Evite rasgar o papel.

4. A melhor prática é manter as bobinas em um armazém climatizado. Usar o material imediatamente. Sempre que possível, não permitir que o produto permaneça armazenado durante longos períodos (mais de dois meses). O armazenamento de bobinas galvanizadas em armazéns sem aquecimento durante o inverno no norte dos EUA ou do Canadá correrá risco de formação de condensação entre as voltas, devido às bruscas quedas de temperatura após um período de temperaturas amenas. Isso pode ocorrer mesmo quando as bobinas estiverem enroladas em papel e conservadas dentro de invólucros de metal para transporte. Nestas circunstâncias, a ferrugem branca pode se formar depois de algumas semanas, mesmo nas chapas bem passivadas.

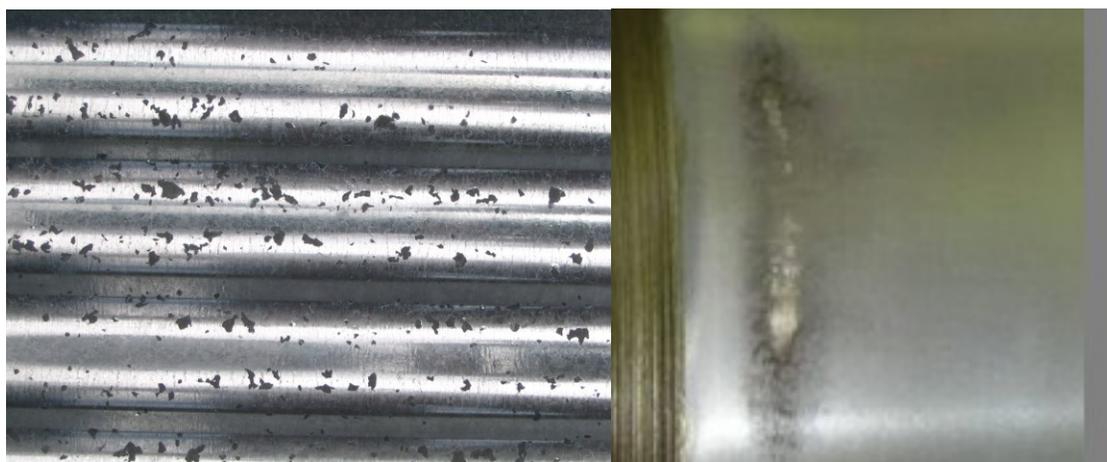
Marcas de Corrosão por Atrito

Em chapa corrugada

No ponto de suporte de carga em chapas na forma de bobina

Por muitos anos os problemas de atrito foram observados em aço galvanizado na forma de bobina e em feixes de chapas cortadas. O defeito nunca é observado na linha de produção e, quando encontrados, ocorrem regularmente nas instalações dos clientes. Ele tende a ser mais comum nas formas de bobina e em material com espessura superior a 0.030 pol. [0,8 milímetros]. Ele também é certamente caracterizado por uma imagem de espelho com menor intensidade no verso da chapa.

Nenhuma das medidas acima é prática no caso de chapa galvanizada, mas as investigações de um fornecedor de aço indicaram que algumas são eficazes em diferentes graus. Uma ação que apresentou algum sucesso é projetar novamente as selas de apoio para reduzir a carga em um ponto concentrado na parte inferior das bobinas. Distribuindo o peso da bobina ao longo de toda a área da(s) sela(s), ocorrerá menor pressão, o que resulta em menos danos durante o transporte, uma vez que a vibração estará sempre presente. Uma forma ligeiramente menos eficaz de conseguir o mesmo resultado consiste em reduzir o tamanho da bobina, mas esta talvez não seja uma opção desejável para todas as situações. Com qualquer uma dessas ações, devem ser tomados cuidados para evitar empilhamento das bobinas durante o transporte, uma vez que o material na parte inferior pode ficar sobrecarregado, mesmo com selas bem projetadas sob as bobinas em questão.

Caso seja necessário que grandes bobinas pesadas sejam enviadas como estão, então uma terceira opção seria transportar com orientação "para cima". Desta forma, o movimento relativo entre as superfícies é eliminado; assim, o atrito não é possível. No entanto, este método requer equipamento especializado para manuseio em ambas as extremidades do trajeto de transporte para girar as bobinas.
