GalvInfoNote

# Projeto Bem-Sucedido de Produtos feitos com Chapa de Aço Galvanizado

6.2

Rev 0 Maio-13

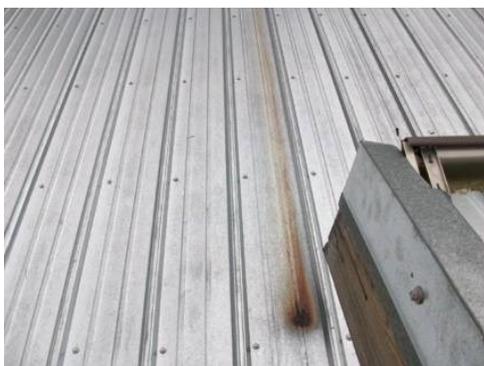
água da chuva e removida durante cada molhagem. Esta é a principal razão pela qual os revestimentos de zinco são eventualmente consumidos. No projeto de uma estrutura, é importante garantir que uma determinada superfície exposta (elevação do telhado, paredes laterais, etc) sempre "receba" o mesmo clima da maneira mais uniforme possível, em toda a área de sua superfície. Se alguma parte de, por exemplo, um telhado receber uma quantidade extra de água, drenada de uma superfície mais elevada sem revestimento de zinco, então a água excedente também leva a sua quota de zinco (além da que foi levada pela chuva que caiu diretamente sobre ela). O resultado final é que a área de impacto tem seu revestimento de zinco removido a uma taxa mais elevada. Tal

situação é demonstrada na foto à esquerda. Drenagem da água do painel de madeira numa maior elevação resultou em uma área enferrujada no ponto de gotejamento, e uma trilha de manchas descendo pela inclinação. Uma vez criadas, as áreas enferrujadas causam um aumento da taxa de consumo de zinco ao redor da sua periferia e pode ter o tamanho aumentado de forma relativamente rápida.

Esta situação poderia ter sido evitada pelo revestimento do painel de madeira com chapa galvanizada. A água pingando do painel já estaria saturada com "a sua parte" de zinco e não teria criado o ponto de ferrugem.

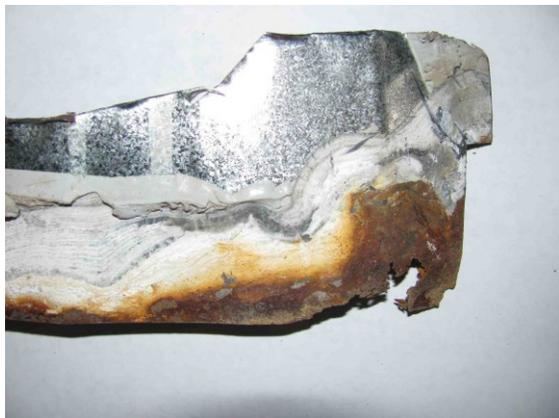
Ocasionalmente, no entanto, o revestimento de parede, itens de acabamento e cobrejuntas de estuque em chapa galvanizada entram em contato com o solo nos locais inferiores das paredes. Se isso acontecer, e o solo estiver molhado pela chuva, neve, gelo ou irrigação, a corrosão acelerada poderá ocorrer, conforme demonstrado na foto à esquerda.

Este exemplo é uma cobrejunta da parte inferior de uma parede de estuque onde o solo adjacente à parede permaneceu em contato e cobriu parcialmente a cobrejunta. Com a chuva e a irrigação, e a química especial dos solos, inicialmente o zinco, depois o aço foram atacados de baixo para cima.

Para evitar tais situações, projete para que chapas galvanizadas em edifícios sejam mantidas à distância do solo. Caso seja necessário aproximá-la do nível do solo, deverá haver uma cobertura que não seja de terra, tais como cascalho, pedras, pavimentação, etc.

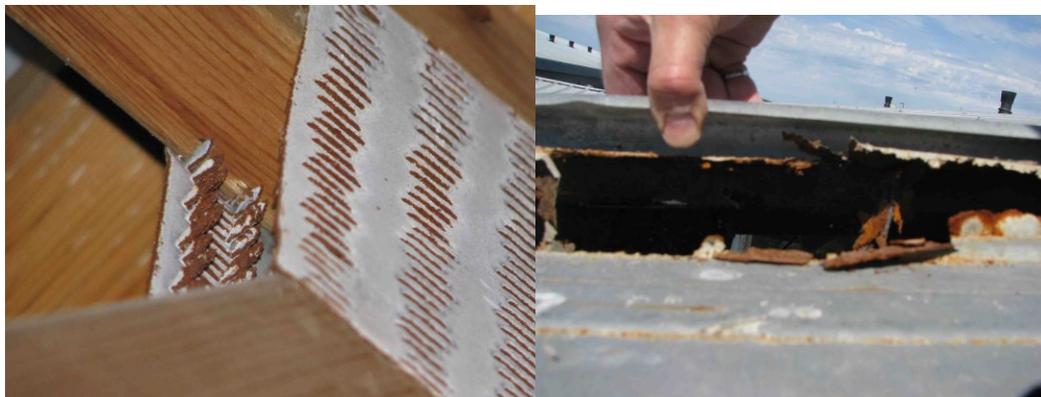
As duas fotos acima foram feitas na mesma construção, de três anos, para confinamento de animais. As placas de armação G90 nas armações do telhado (foto à esquerda) foram severamente corroídas e a cobertura do telhado, nas proximidades, teve grandes áreas perfuradas (foto à direita), iniciadas a partir do interior. A causa desta corrosão muito grave foi, muito provavelmente, o acúmulo extremo de ar quente e muito úmido, carregado com produtos químicos resultantes de resíduos animais. Durante o tempo frio do inverno, um condensado muito corrosivo se forma nas superfícies metálicas expostas, em posições elevadas na estrutura, resultando no ataque agressivo exibido nas fotografias.

A solução para este problema é ter um projeto de construção com uma ventilação suficiente e adequada, de tal modo que a umidade não possa se acumular, ao ponto de poder se condensar dentro de uma estrutura. O sistema de exaustão deve tanto retirar o ar carregado de umidade do interior do edifício como não permitir que ele seja arrastado com ar de substituição.
