3. Corrosão – Mecanismos, Prevenção e Teste	
<b>GalvInfoNote</b>	<b>Protegendo Chapas de Aço Galvanizadas de Manchas de Estocagem</b>
<b>3.2</b>	
Rev1.2jan 2011

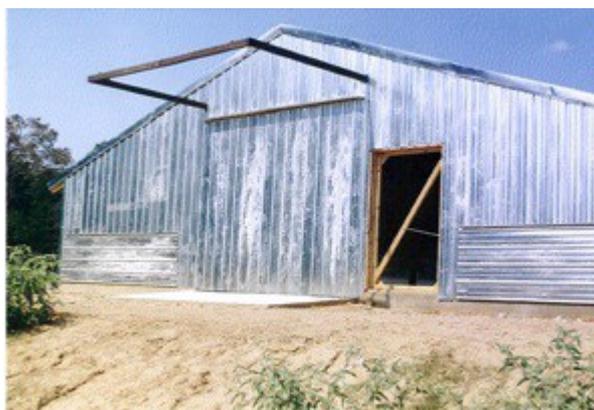
**Construção feita utilizando painéis laminados galvanizados de um feixe que apresentava grandes quantidades de ferrugem branca.**

Observação: Essa quantidade volumosa de ferrugem branca não ocorreu após o edifício ter sido construído. Quando expostos livremente ao ar, os produtos de corrosão de zinco formam um filme fino e firme. O acúmulo na superfície visto aqui ocorreu enquanto as chapas estavam armazenadas em um feixe úmido.
