**3. Corrosão – Mecanismos, Prevenção e Teste****GalvInfoNote****3.3****Manchas Escuras em Chapas *Galvannealed***

Rev 0 Jan-07

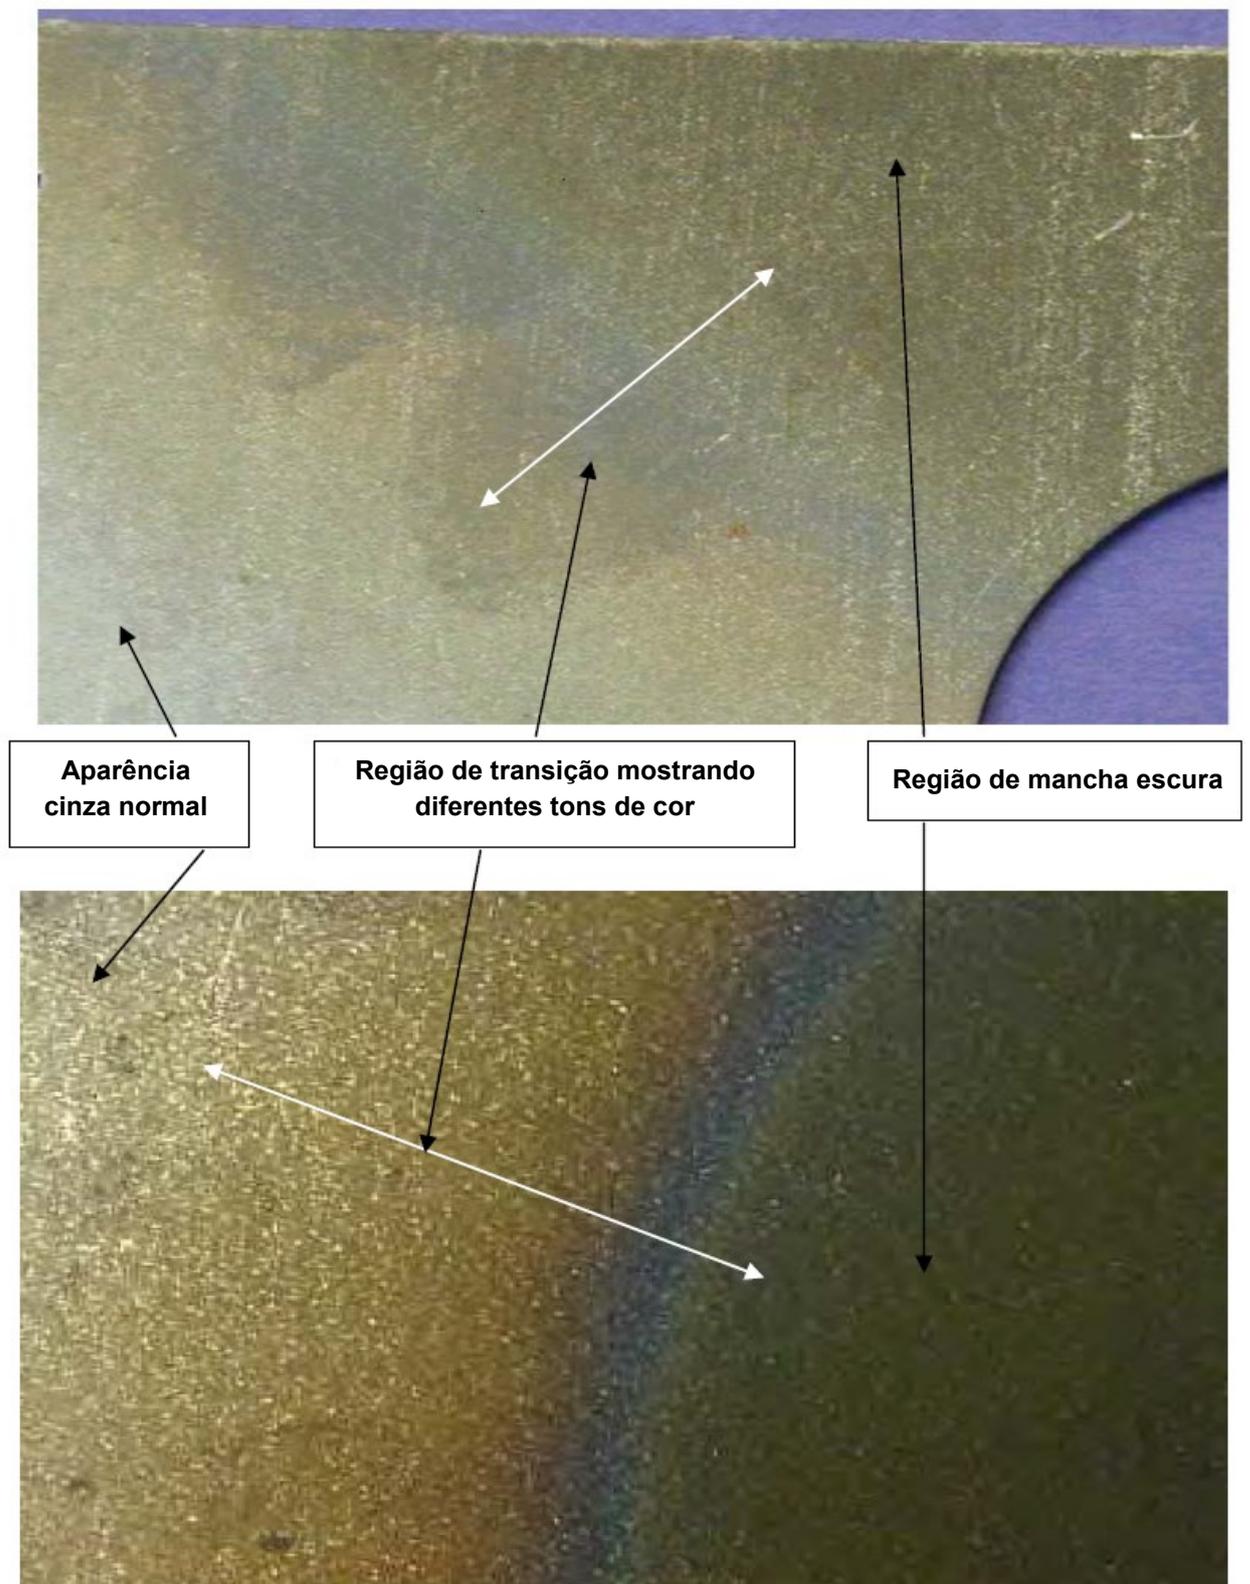
A Figura 2 mostra duas fotografias de revestimentos *galvannealed* com áreas de manchas escuras e a transição para uma aparência cinza normal.

**Figura 2: Manchas escuras em chapa de aço *galvannealed***

Independente da cor ou da forma, há uma causa principal para o escurecimento. É a **presença de umidade**, tanto por intrusão durante a estocagem e envio quanto por condensação dentro da bobina durante o trajeto e a estocagem.

Para chapas *galvannealed*, a corrosão do revestimento também ocorre se a bobina ou feixe de chapas umedece e não pode ser secado. Em vez de formar ferrugem branca, a primeira mudança de aparência é a formação de um óxido aderente que é mais comumente encontrado entre os tons cinza escuro e preto. O ferro no revestimento é a principal razão para a natureza desse produto de corrosão – resultado de uma ligação galvânica localizada na camada de superfície da liga de Zn-Fe. A mancha não se forma como um pó solto, mas como um filme fino e aderente. Sua cor entre o cinza escuro e o preto é associada às características leves de absorção do fino filme do produto de corrosão. Se a chapa se mantiver úmida por longos períodos e se houver uma grande quantidade de produtos de corrosão formada, a mancha pode começar a exibir o mesmo produto de corrosão branco flocoso que é observado na chapa galvanizada com ferrugem branca.

1. Já que a propensão da chapa *galvannealed* a exibir descoloração da superfície, de tom cinza escuro a preto, é causada pela intrusão de água durante envio ou estocagem ou pela condensação da umidade sobre as superfícies das chapas, é extremamente importante manter o produto seco. Por exemplo, quando uma bobina estocada a 70°F (24°C) em um galpão é enviada a um cliente durante o inverno, há um potencial alto para ocorrência de condensação dentro da bobina. Se, no cliente, a bobina for então estocada durante um período de tempo antes de ser utilizada e nada é feito para tentar remover a condensação, manchas pretas podem se formar. Então, é necessário cuidado extremo para prevenir a reação de corrosão que produz manchas escuras na superfície. Precauções devem ser tomadas quanto ao envio, especialmente durante o inverno. Se o tempo de trajeto for longo, trailers/vagões aquecidos devem ser utilizados. A embalagem deve ser boa. Boas condições de estocagem nas instalações do cliente são importantes. Além disso, controle de inventário é importante para garantir que nenhuma bobina específica fique sem uso por muito tempo. Consulte a GalvInfoNote 3.2 para mais informações sobre proteção contramanchas de estocagem.

2. Considere solicitar o produto “com óleo” e depois utilizar práticas de limpeza que usem limpeza alcalina por etapas. A presença de óleo inibidor de ferrugem aumentará muito o tempo de vida útil da chapa *galvannealed* e ajudará na prevenção contra manchas de estocagem.

3. Em alguns casos, o trabalho de cooperação entre produtores de aço, fornecedores de tratamento de superfície e empresas de pintura permite ao cliente pintar sobre o filme de passivação de superfície na saída final da linha de revestimento por processo de imersão a quente. Se o *galvannealed* passivado puder ser pintado com sucesso, então a probabilidade de manchas escuras se desenvolverem é bastante reduzida.
