3. Corrosão – Mecanismos, Prevenção e Teste	
GalvInfoNote	<b>Corrosão de Atrito (Abrasão durante o Transporte) em Chapas Galvanizadas</b>
<b>3.5</b>	
Rev 1fev 09

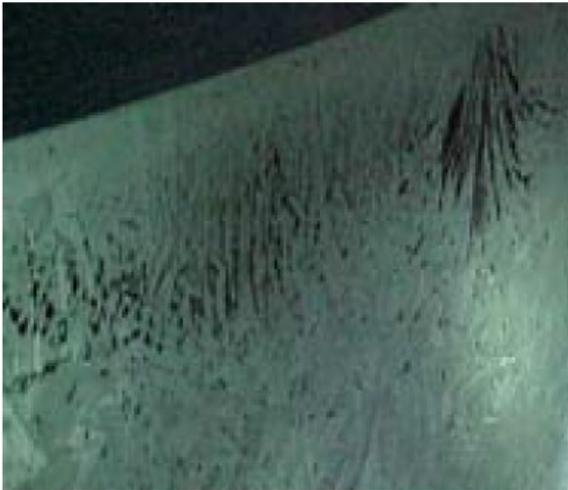
As figuras 1 e 2 ilustram a aparência de atrito nas superfícies galvanizadas. Neste caso, as marcas estão próximas das bordas desta chapa e supostamente possuem imagens simétricas no lado oposto da superfície. A Figura 2 é um aumento da marca do lado direito da Figura 1.

Figura 1 Atrito perto da borda da bobina

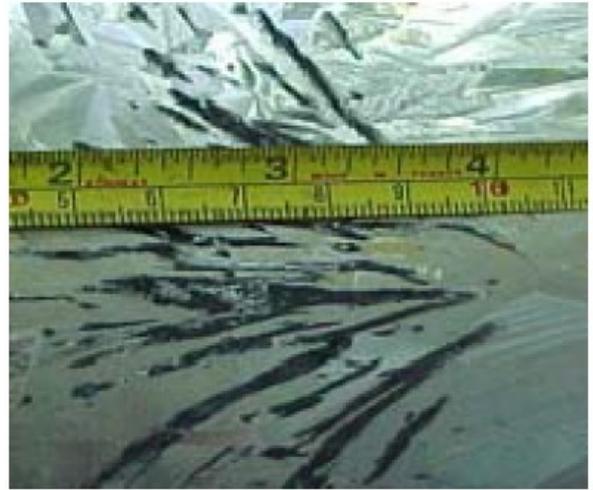
Figura 2 Close do lado direito da Figura 1

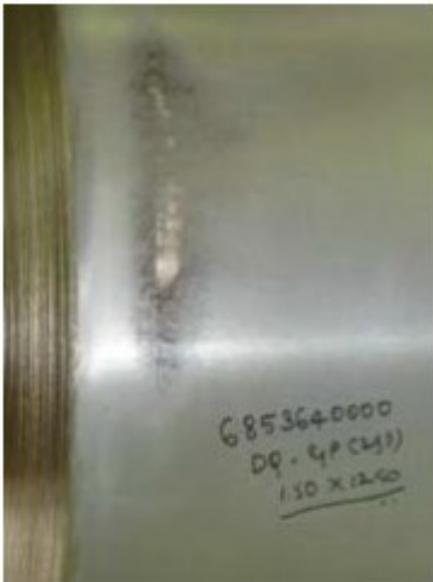
Outra observação feita sobre a natureza dessas marcas, no caso do material em forma de bobina nas Figuras 3 e 4, é que as marcas estão localizadas exclusivamente na área de contato do suporte que prende o gancho à(s) bobina(s). As bobinas foram enviadas com seus olhais em posição horizontal e alinhados de maneira perpendicular à direção do movimento.

Figura 3 Atrito na área de contato

O segundo fator que contribui para a abrasão de trânsito é a carga nas superfícies. As marcas pretas são raramente encontradas sobre toda a área da superfície de uma chapa, mas estão concentradas em regiões específicas, que foram identificadas em alguns casos, como nas Figs. 3 & 4, como sendo os pontos que carregaram o peso de toda a bobina ou fardo, talvez além de uma carga adicional de produtos empilhados no topo. Estes pontos de apoio são onde a maior pressão pode resultar em asperezas de superfície e é onde o atrito começaria se o movimento relativo entre as superfícies ocorresse.

Todas as medidas acima não são práticas no caso de chapas galvanizadas, mas as investigações em um fornecedor de aço indicaram que algumas são eficientes, em graus variados. Uma ação muito efetiva é redesenhar suportes para reduzir cargas concentradas pontuais na parte de baixo da bobina. Distribuindo o peso da bobina na área total da(s) selas(s), há uma diminuição geral de pressão, resultando em menos danos durante o transporte, considerando que sempre haverá vibração presente. Um modo ligeiramente menos eficiente de alcançar os mesmos resultados é reduzir o tamanho da bobina, mas essa talvez não seja uma opção desejada em todas as situações. Com qualquer ação, é preciso tomar cuidado para evitar empilhar bobinas durante o transporte, já que materiais na parte de baixo podem sofrer sobrecarga, mesmo com um bom projeto de berços para transporte.

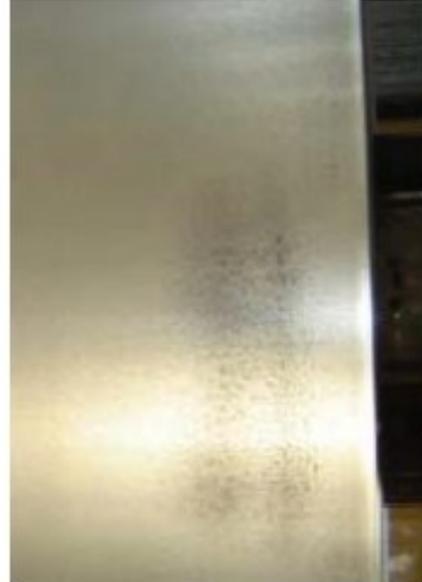
Figura 4 Atrito na área de contato

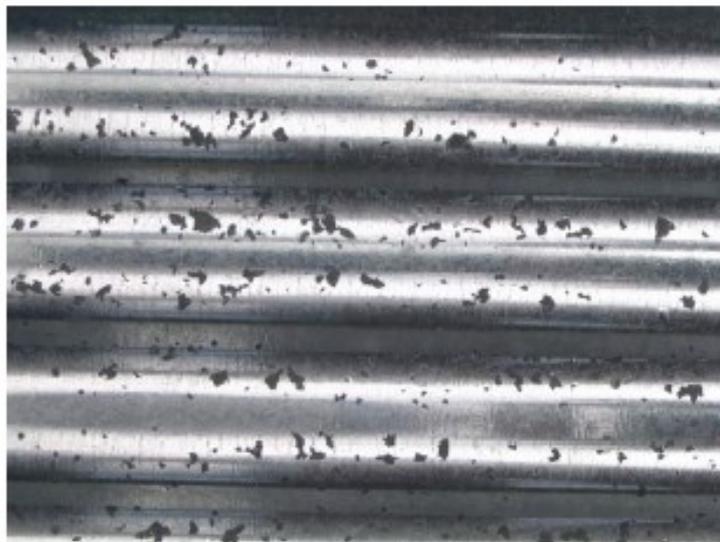
A Figura 5 é de um atrito em chapa galvanizada ondulada observado após o transporte de uma unidade de conformação de chapas por rolos a um canteiro de obras.

Figure 5 Abrasão durante o Transporte (atrito) em chapa de aço galvanizada ondulada

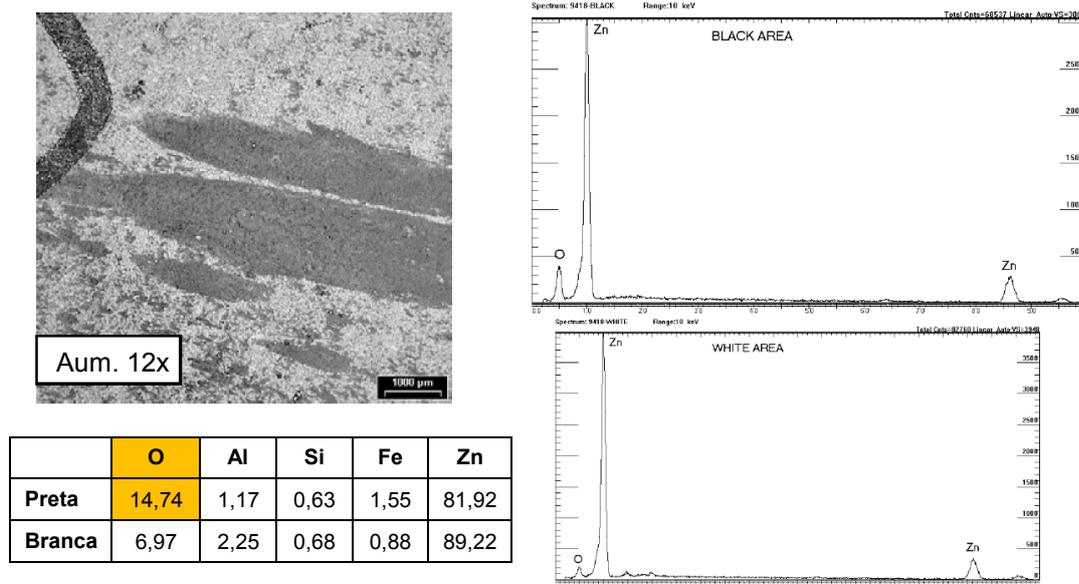
Acredita-se que a razão pela qual as marcas em galvanizados são pretas se origina na natureza das pequenas partículas de óxido de zinco (detritos de desgaste) que são o resultado provável de vibrações de pequena amplitude. O óxido de zinco que é formado pela corrosão de zinco na atmosfera, ou fabricado intencionalmente para utilização industrial, é um pó branco. As marcas pretas de abrasão durante o transporte nas superfícies galvanizadas mostraram ser zinco combinado com uma porcentagem de oxigênio mais alta do que a encontrada no zinco metálico no resto da superfície (veja a Figura 6)viii, indicando uma forma diferente de óxido de zinco. Teorizou-se que este óxido é preto devido a propriedades óticas distintas do óxido de zinco que aparece branco ou devido à maneira através da qual as partículas de óxido muito finas estão ligadas à superfície do zinco básico.

Figura 6 Análise indicando que a área preta tem pelo menos duas vezes mais o conteúdo de oxigênio do que o zinco branco normal  
(Cortesia de Shantanu Chakraborty/Rajib Chatterjee – TATA STEEL - Índia)
