# Galvanização & Pintura no Setor Elétrico

**Fernando de Loureiro FRAGATA**  
**DTE – Departamento de Tecnologias Especiais**

# Aço Zincado por Imersão a Quente (AZIQ) no Setor Elétrico (Eletrobras)

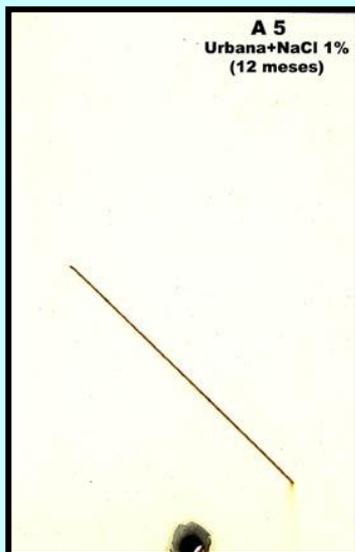
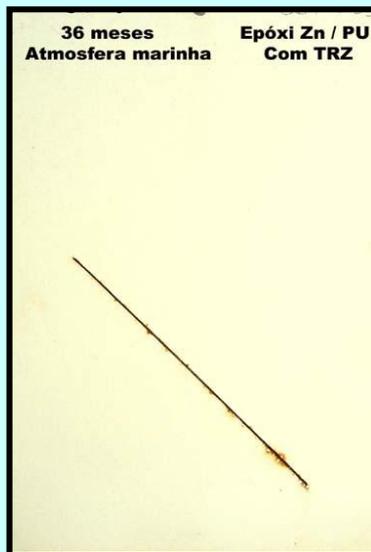
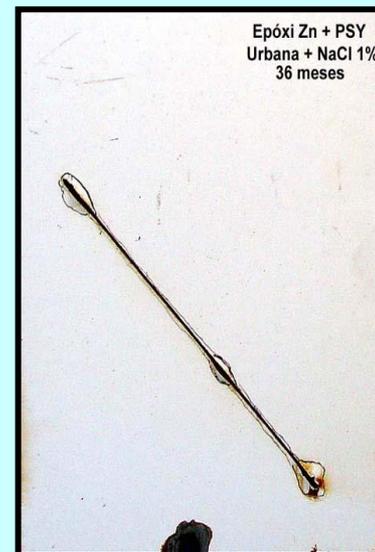
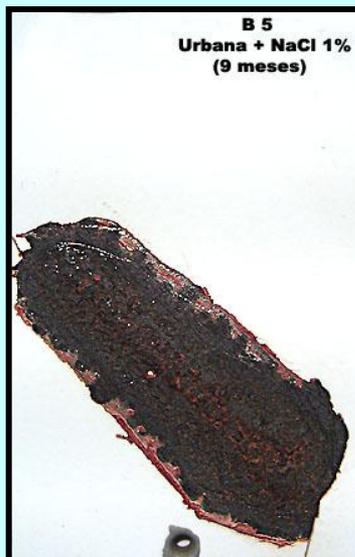
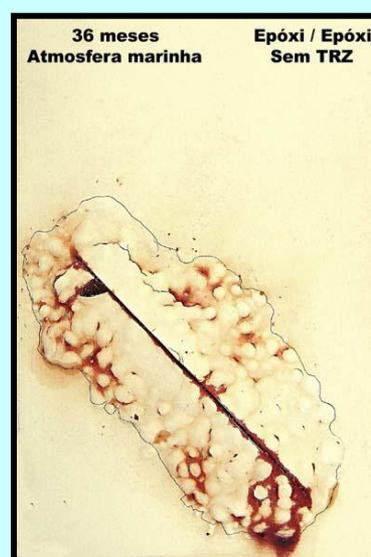
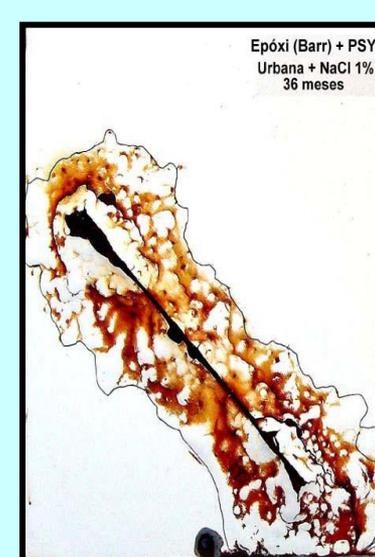
# Esquemas de Pintura Com e Sem Tintas de Fundo Ricas em Zinco

## Em relação aos esquemas de proteção por barreira:

- ❖ **Melhor (muito) proteção na região de falhas do revestimento. Significa também aumento da vida útil dos equipamentos e das estruturas metálicas.**
- ❖ **Maior tolerância a sais solúveis na superfície. Portanto, melhor desempenho à corrosão.**
- ❖ **Redução dos custos de manutenção e do número de paradas dos equipamentos para realização de tais serviços.**

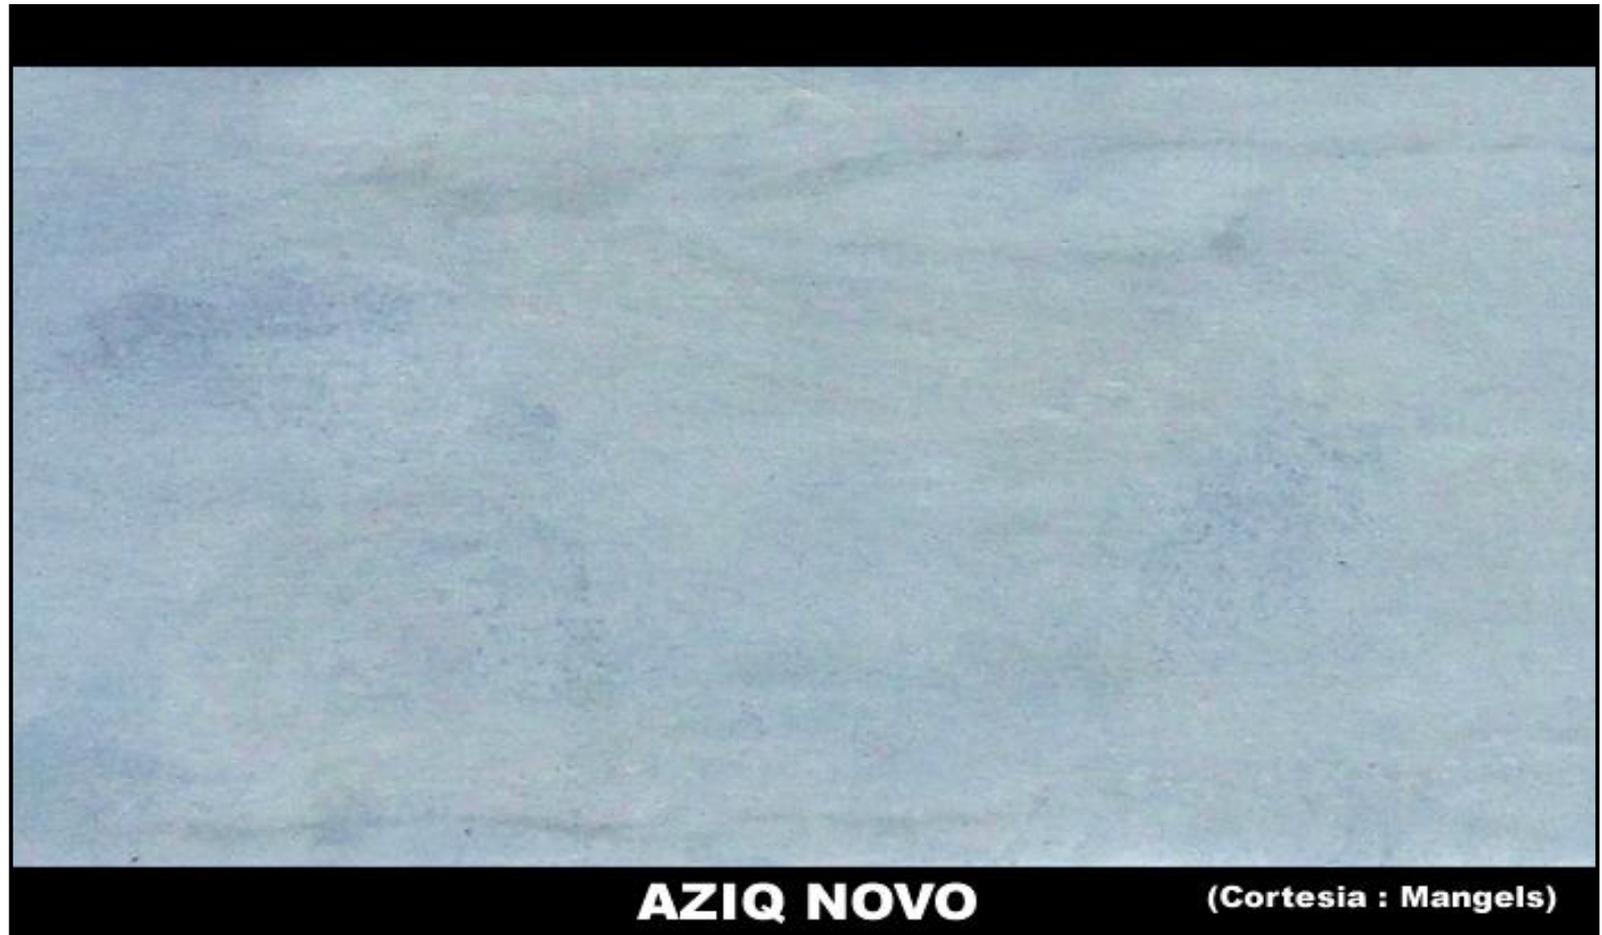
# AZIQ Novo

**Processo de galvanização recente onde a superfície apresenta-se, em sua totalidade, com brilho e aspecto metálico bem característico. Esta definição é para fins de orientação.**

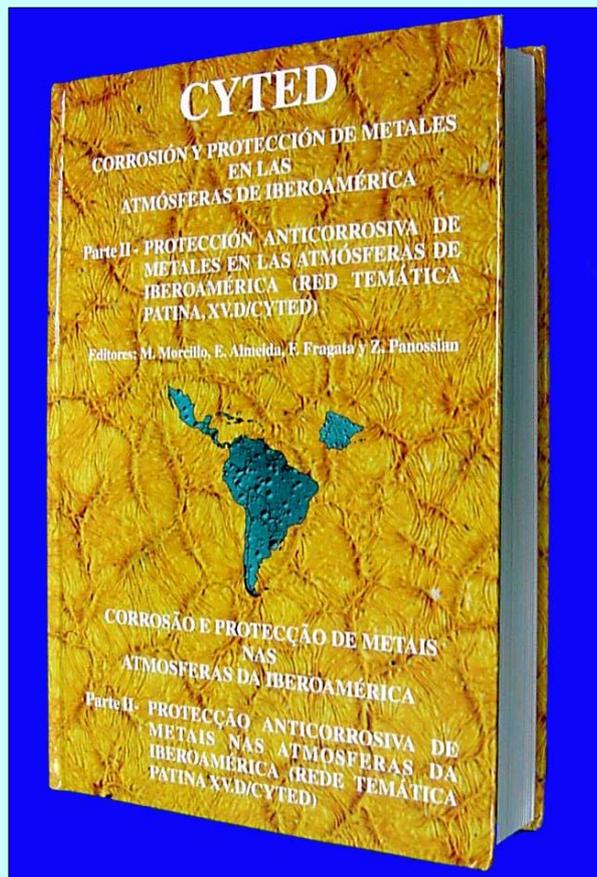
**Condição Prévia da Superfície do Aço Galvanizado (AZIQ), quanto à presença de contaminantes no revestimento metálico, especialmente cloreto (Cl<sup>-</sup>), provenientes do processo de galvanização. Experiência inicial obtida no projeto PATINA (CYTED)**

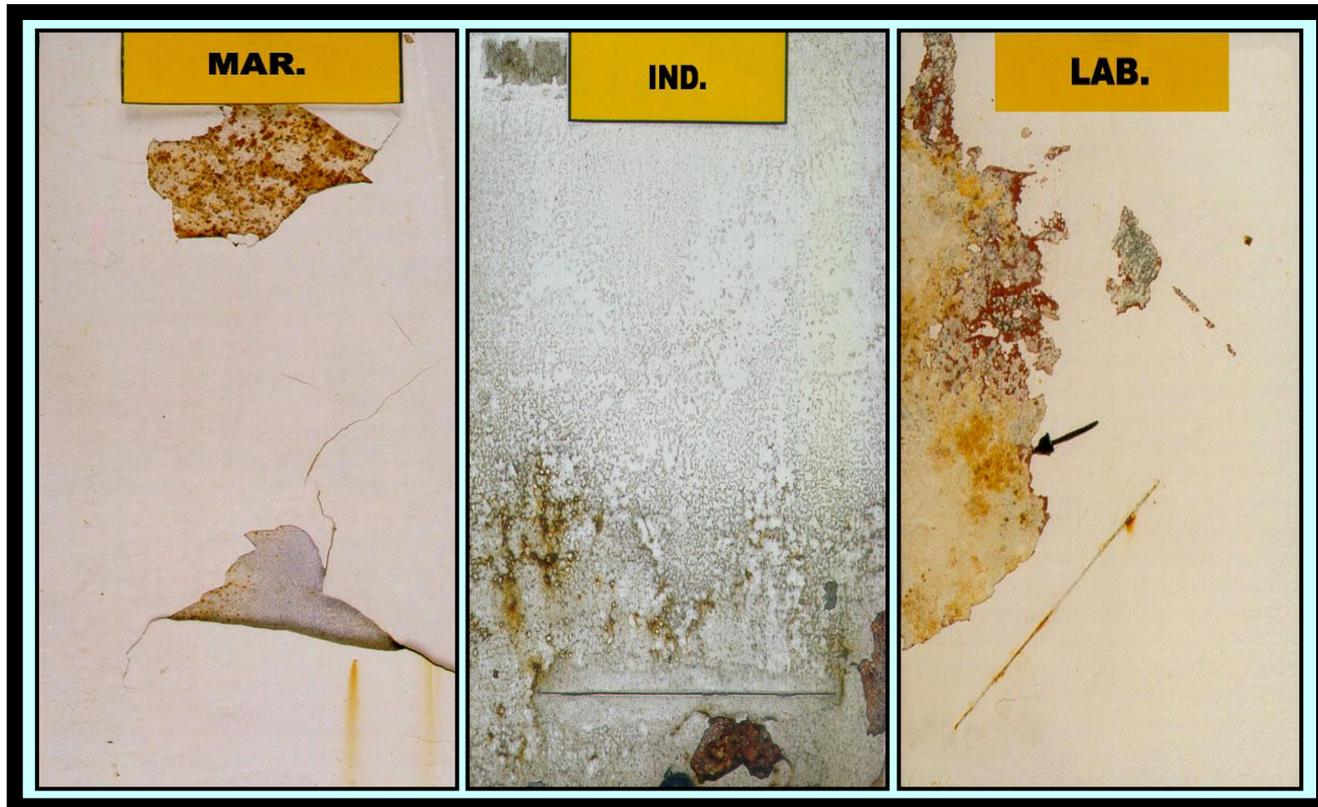
# Problema Ocorrido

**Falha prematura nos esquemas de pintura aplicados sobre as superfícies com o condicionamento 1 (desengorduramento + “wash primer”), principalmente nas atmosferas marinha e industrial e nos ensaios de laboratório. Nas demais atmosferas, houve perda de aderência**

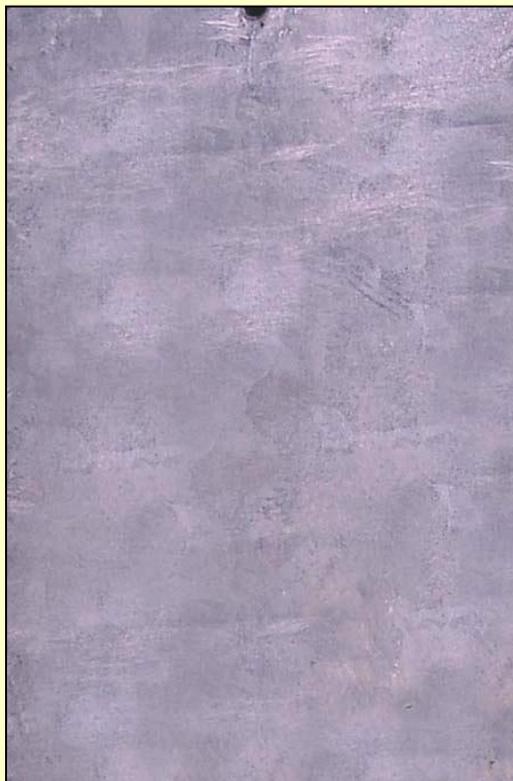
## Inspeção das Chapas de Aço Galvanizado sem Pintura (Sobras Guardadas em Laboratório)

- ❖ **Após a etapa de limpeza com solventes orgânicos, o revestimento de zinco apresentava-se com o brilho metálico característico e, aparentemente, em condições normais.**

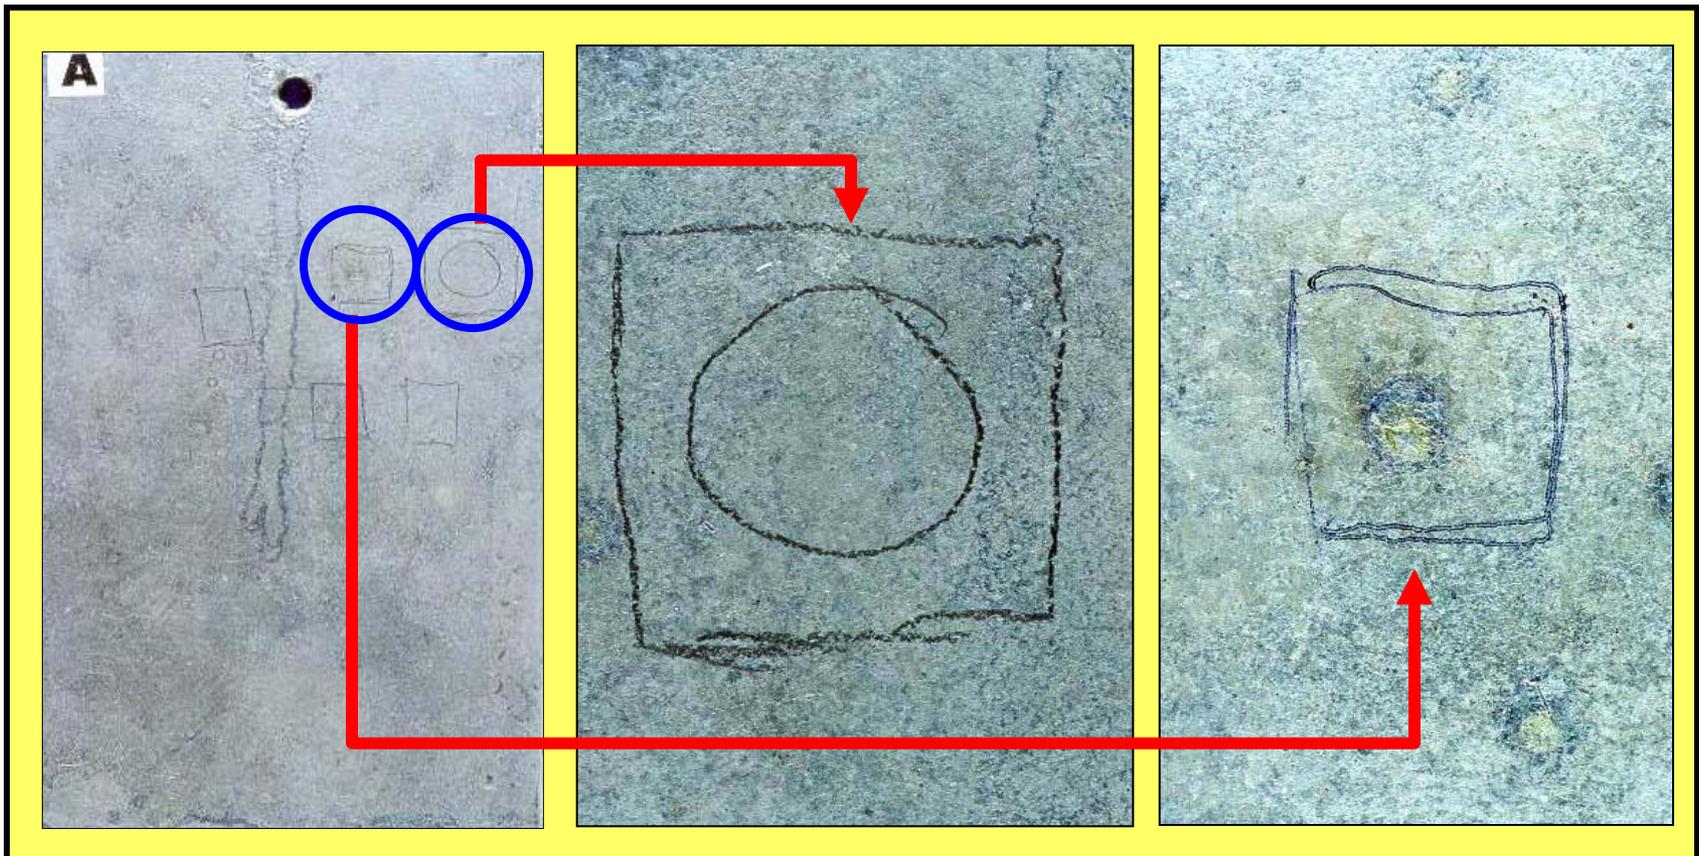
# Inspeção das Chapas de Aço Galvanizado sem Pintura (Sobras Guardadas em Laboratório)

- ❖ **Análise das chapas por meio de microscópio ótico:**
  - ⇒ **Manchas na superfície. Com aumento de 10x observou-se a presença de depósitos esbranquiçados.**

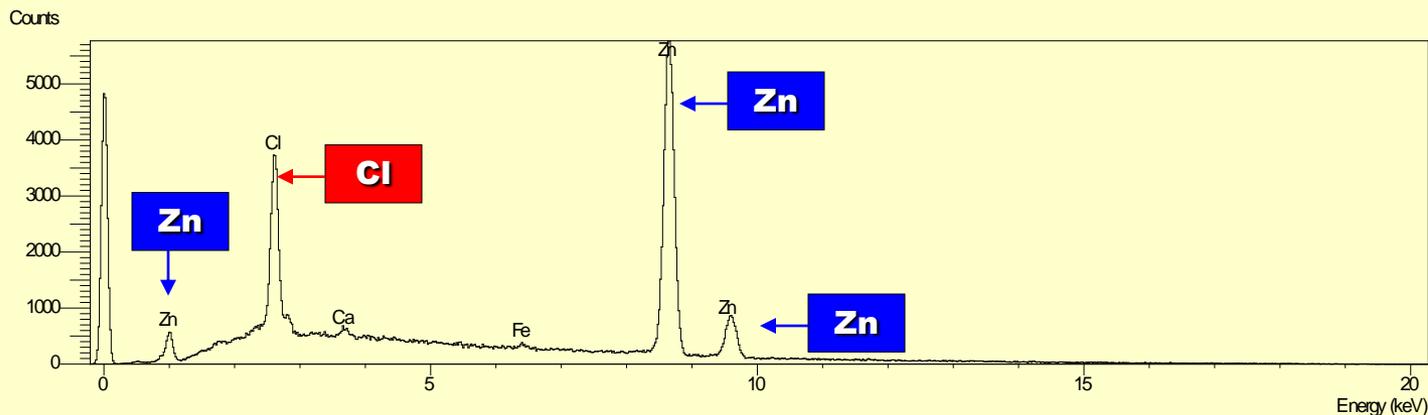
# Análise da Superfície por Dispersão de Energia

- **Teor de cloreto (Cl<sup>-</sup>) : (3 a 7)  $\mu\text{g} \cdot \text{cm}^{-2}$**
- **Condutividade do extrato aquoso : (9 a 21)  $\mu\text{S} \cdot \text{cm}^{-1}$**
- **Condutividade da água destilada utilizada :  $< 1 \mu\text{S} \cdot \text{cm}^{-1}$**

- ❖ **Em laboratório, as chapas galvanizadas foram manipuladas com cuidado para evitar, exatamente, a contaminação das mesmas.**
- ❖ **Fonte provável de cloreto : processo de galvanização**

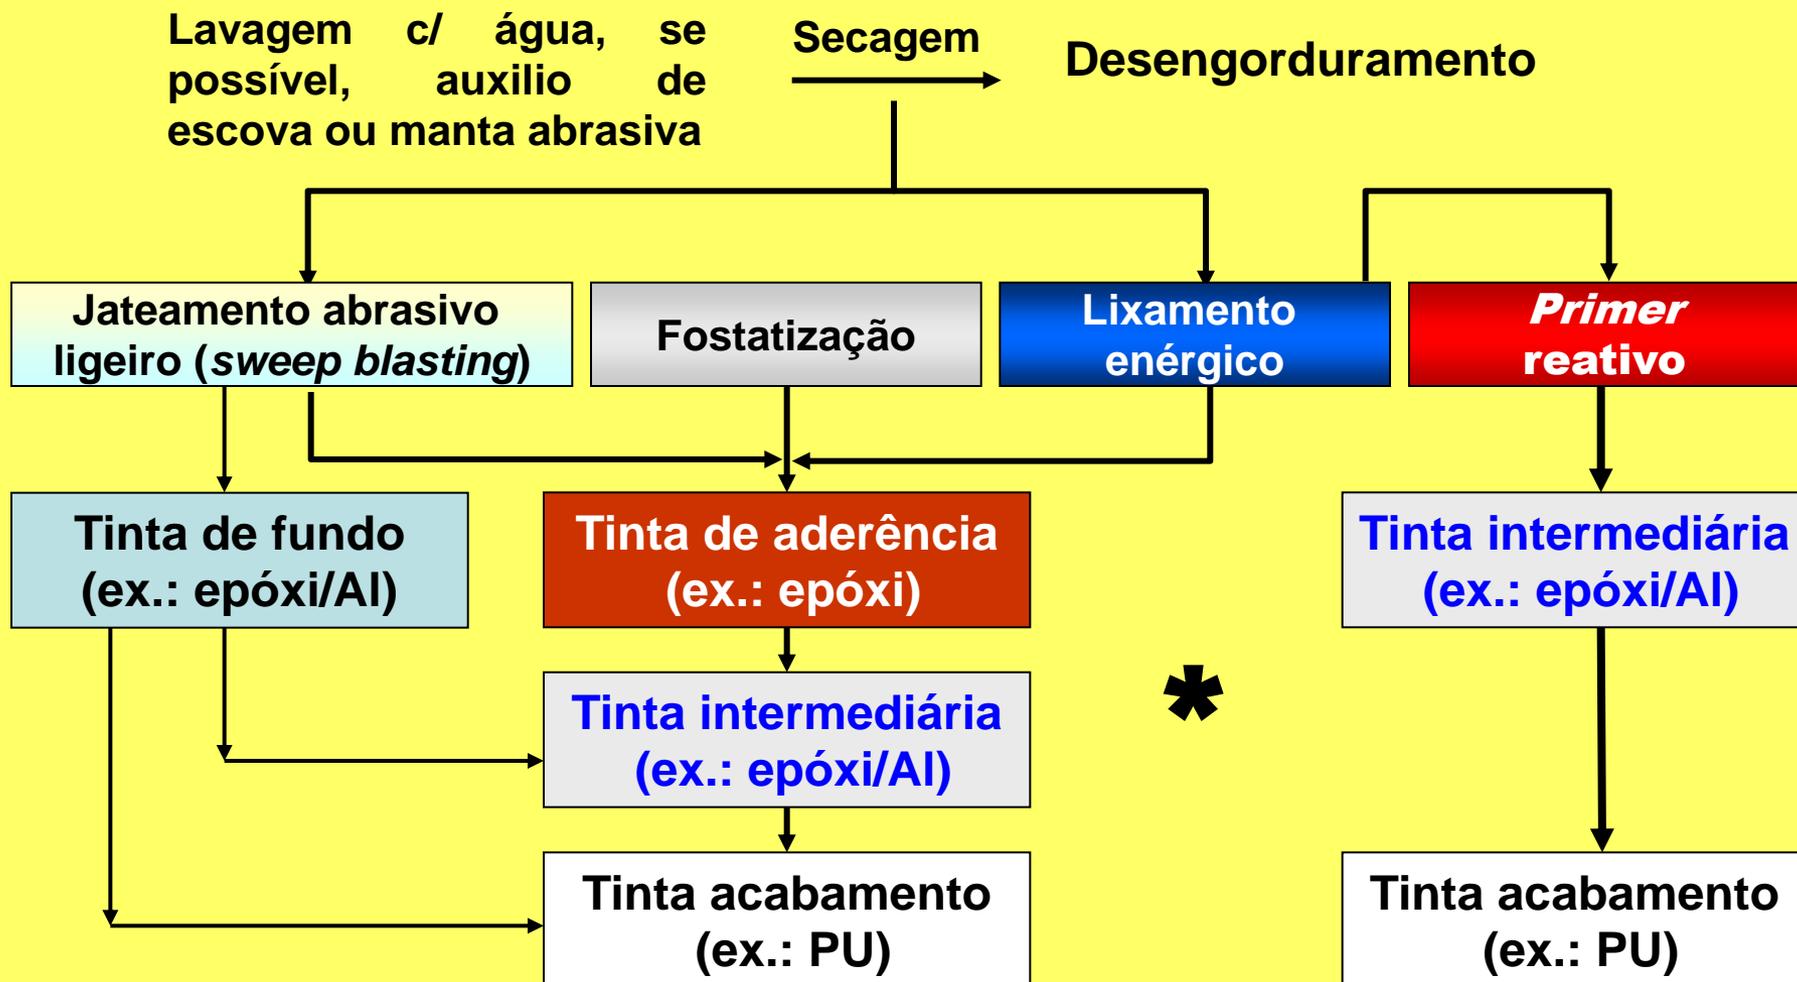
# Pintura de Aço Galvanizado (AZIQ) – Novo

**(\*)** A especificação completa do esquema de pintura vai depender das condições de agressividade do meio.

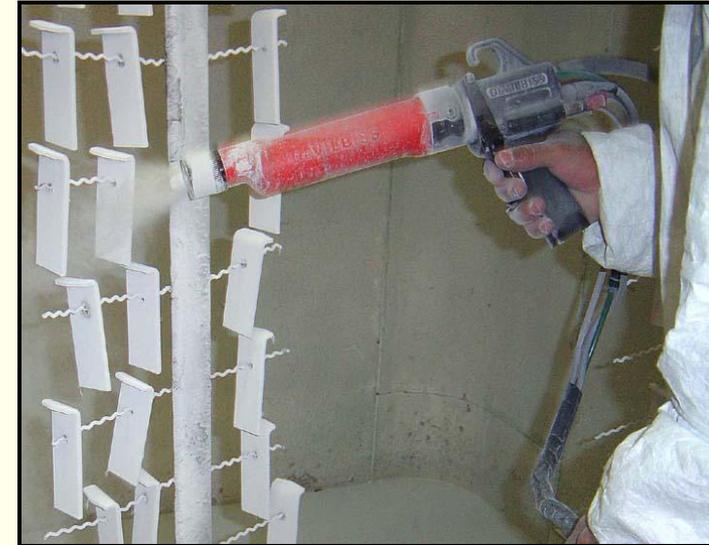
# Pintura de Aço Galvanizado (AZIQ) – Novo (Tintas em Pó)

## Esquema de Pintura com Tinta em Pó

**Fosfatização**

Tinta de fundo epóxi em pó (120  $\mu\text{m}$ )

Pré-cura

Tinta de acabamento poliéster em pó (100  $\mu\text{m}$ )

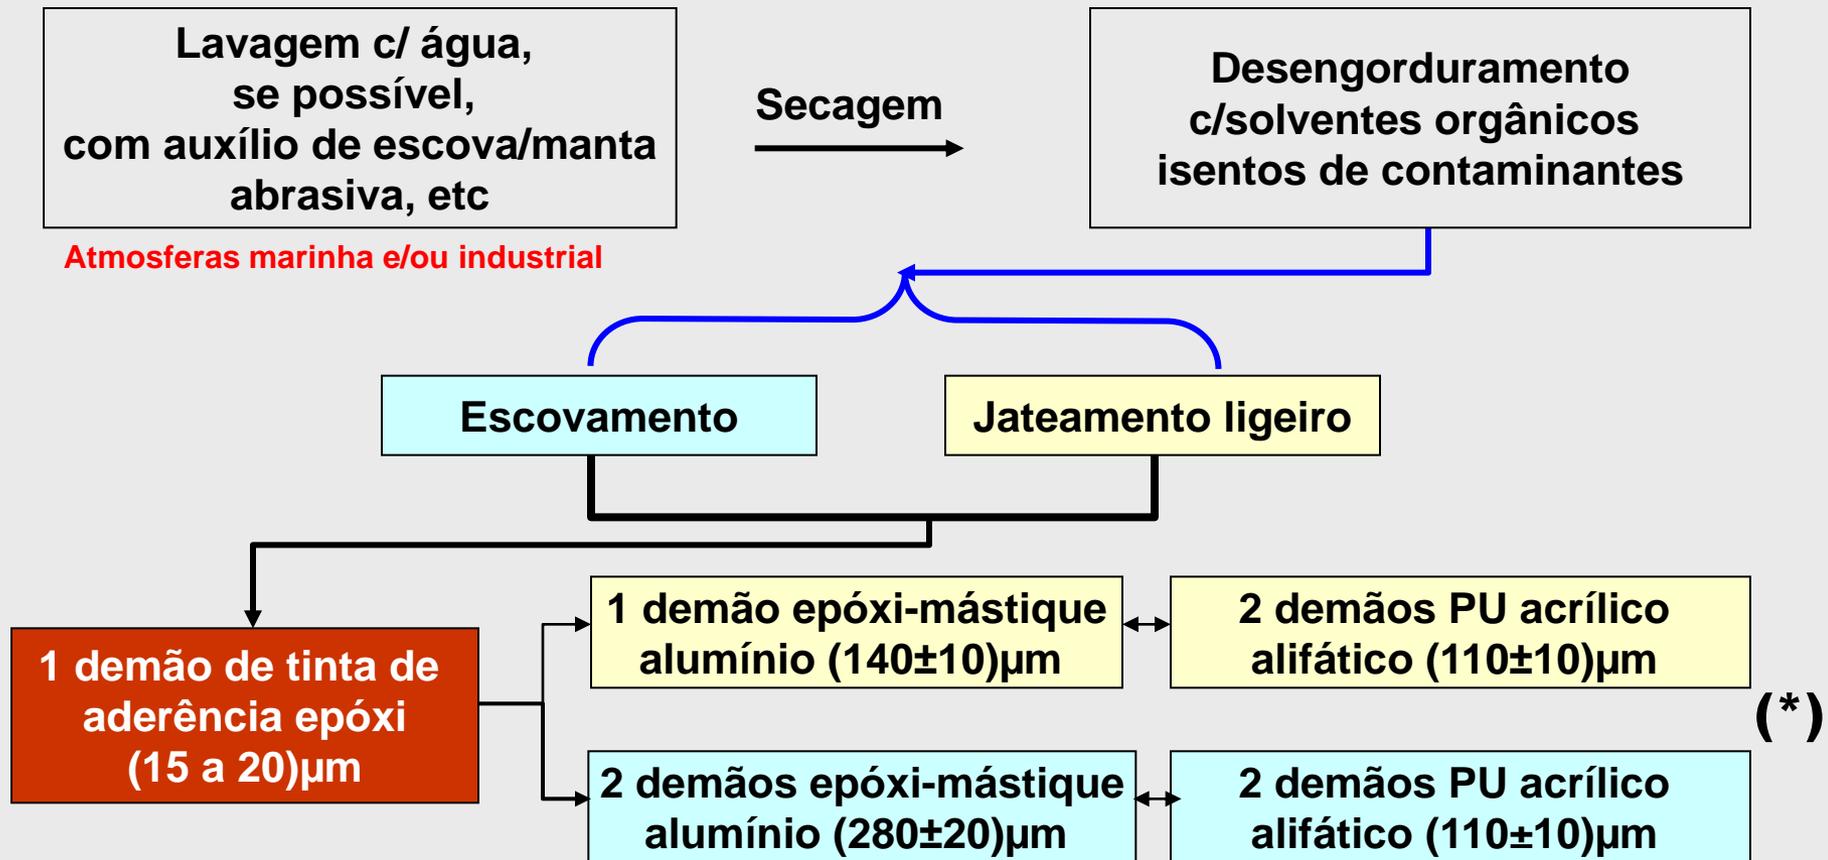
# Pintura de Aço Galvanizado Envelhecido A (setor elétrico)

(\*) As opções podem ser selecionadas em função da agressividade do meio.

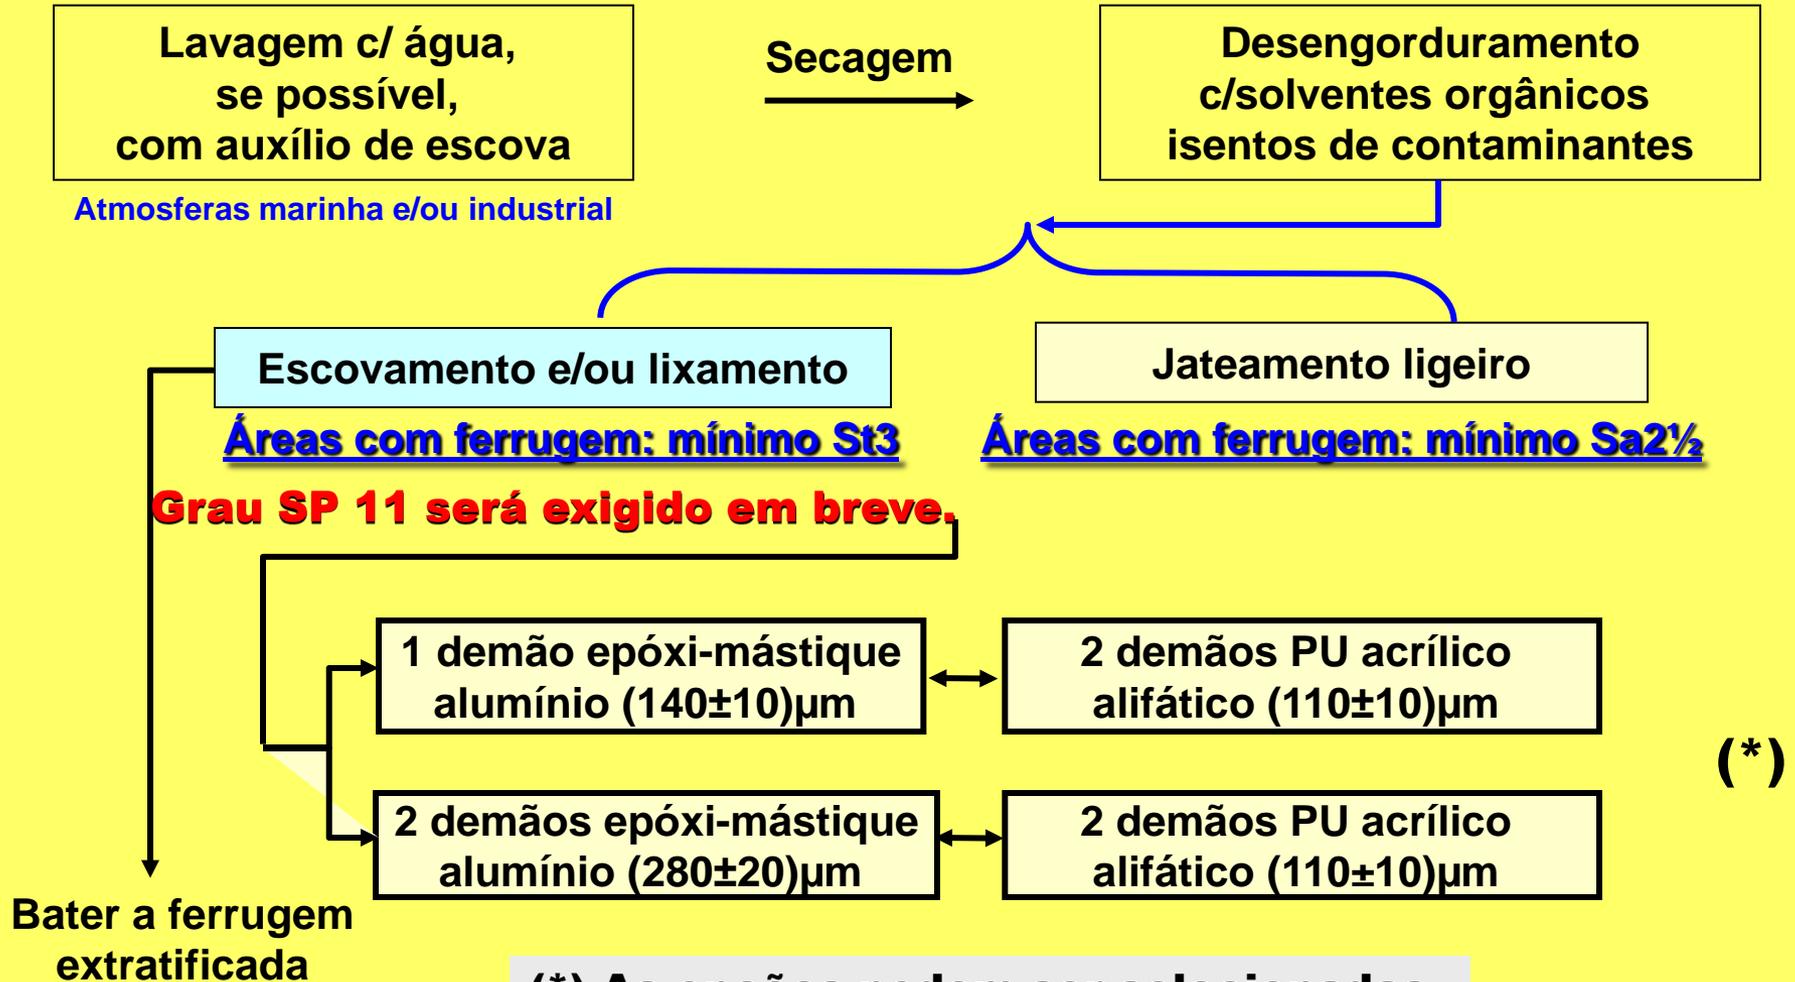
# Pintura de Aço Galvanizado Envelhecido B (setor elétrico)

**(\*) As opções podem ser selecionadas em função da agressividade do meio.**

❖ **Jateamento abrasivo ligeiro (para aço zincado pelo processo descontínuo de imersão a quente) : elimina contaminantes da superfície e cria perfil para a aderência mecânica dos revestimentos por pintura. **Tem sido utilizado, principalmente, para Aço Galvanizado Novo (AGN), embora se possa utilizá-lo também para AGE. Previsto na ASTM D 6386-99.****

- **Ocorre apenas a quebra do brilho metálico do revestimento de zinco. O perfil é de (5 a10)µm.**
- **As condições operacionais (pressão, granulometria do abrasivo, etc) têm que ser bem controladas.**
- **Tem que ser feito por profissional com qualificação adequada, a fim de evitar a remoção excessiva do revestimento metálico.**
- **Após o jateamento, o pó da superfície deverá ser removido por meio de aspirador / ar comprimido / vassoura de pelo, etc.**

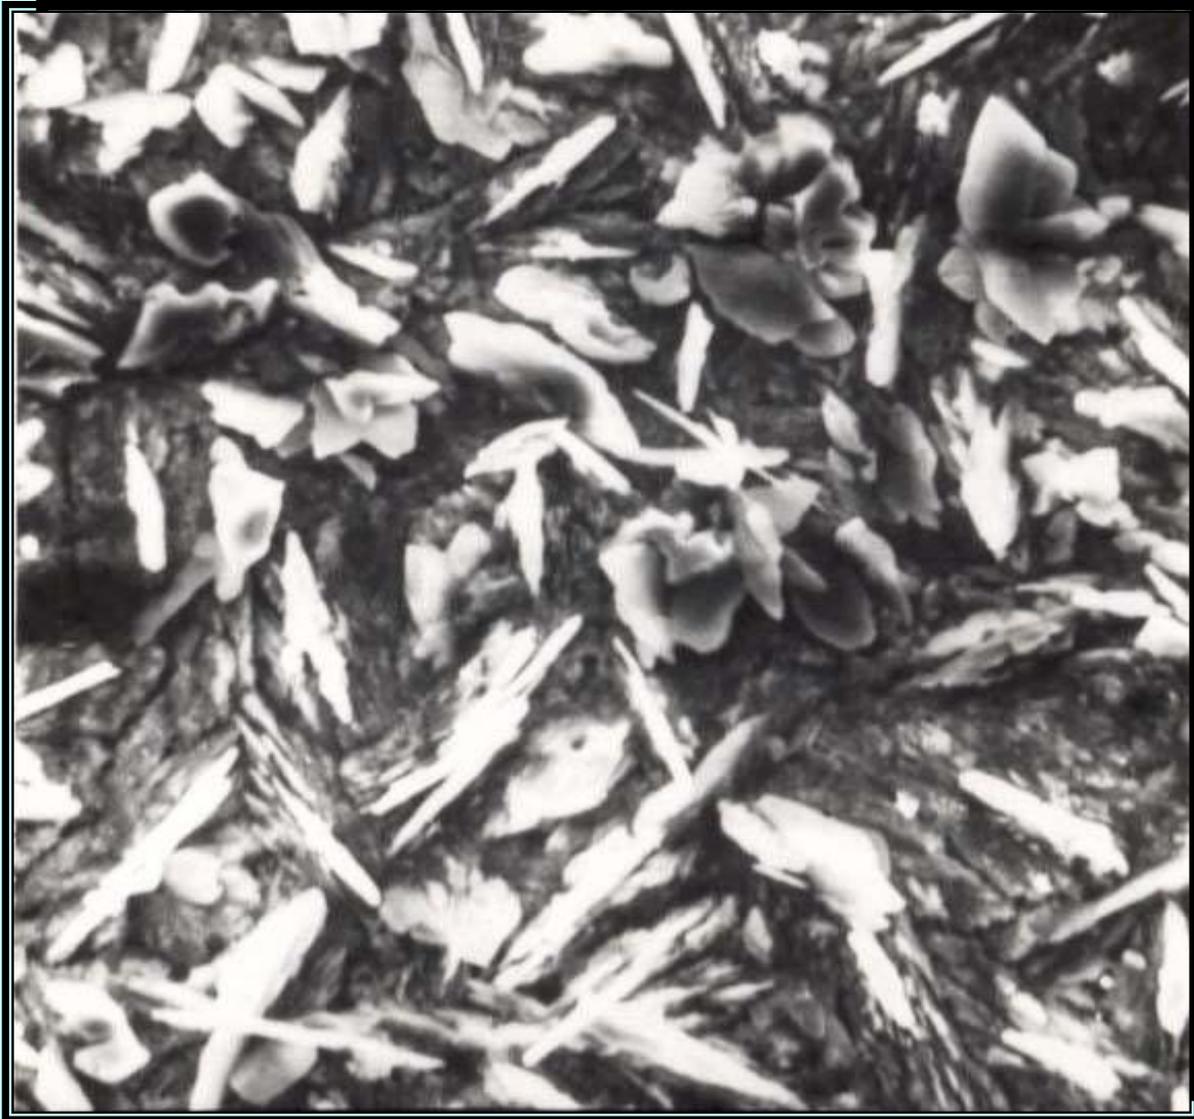
# Fosfatização

- ❖ **Fosfatização** : Tratamento bastante eficaz em promover aderência de esquemas de pintura em aço galvanizado. Trata-se de um processo de conversão química, com a formação de cristais de fosfato, em geral de zinco.
- ❖ A camada de fosfato, além de propiciar condições para aderência, melhora substancialmente o desempenho do sistema global de proteção.
- ❖ É indicado para AGN e sobre ele pode-se aplicar esquemas de pintura com tintas líquidas ou em pó.
- ❖ É aplicado em linhas de tratamento químico e tem que ser executado por empresas que tenham experiência no assunto.
- ❖ **Erros na execução deste tratamento conduzem a falhas graves, de forma prematura, no sistema global de proteção.**
