Reparación de superficies galvanizadas

**LATINGALVA 2010
CARTAGENA DE INDIAS, COLOMBIA
PRESENTADO POR:**

BERNHARD MAECHTEL

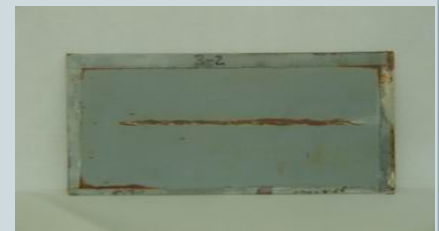
Comparación de los dos pigmentos después de 1000 horas en cámara salina
