2. Processos de Revestimento e Tratamentos de Superfície

GalvInfoNote

2.12

Pré-tratamentos para Chapa com Revestimento Metálico

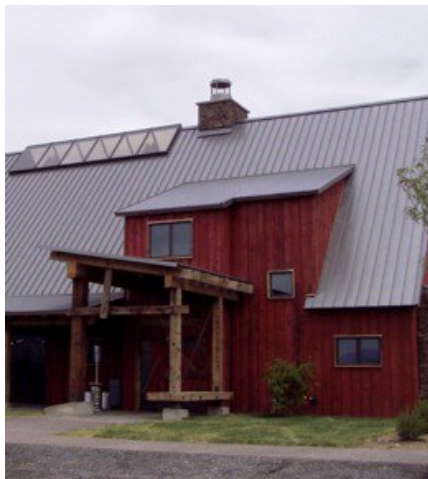
Figura 1 – Telhado de aço bonderizado sem pintura (cortesia da Steelscape Inc.)

Conforme declarado anteriormente, alguns fabricantes de chapas de aço produzem galvanizados tratados com fosfato diretamente fora das linhas de galvanização. Este produto tem uma aparência cinza e fosca, além de oferecer uma superfície microporosa de fosfato de zinco cristalino que inibe a corrosão e que proporciona aderência e resistência à corrosão para pinturas aplicadas externamente. Este produto é geralmente chamado de “**Aço Bonderizado**” e está ilustrado na Figura 1 em seu estado não pintado.

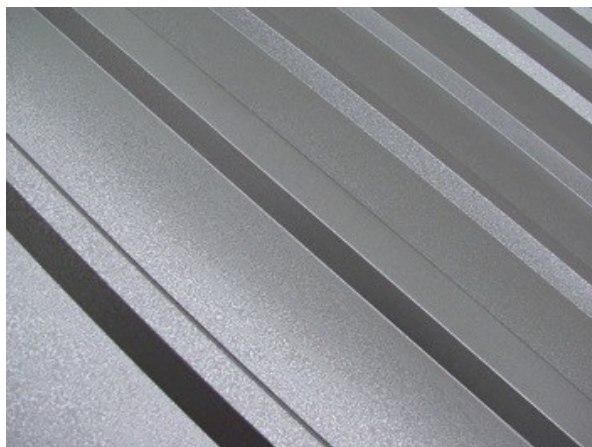
Figura 2 – Painel de chapa galvanizado laqueado e bonderizado (cortesia da Steelscape Inc.)

A Figura 2 é uma visão aproximada da chapa **Bonderizada** que foi revestida com uma laca acrílica clara. A popularidade deste material em usos arquiteturais que não exigem pintura está crescendo rapidamente em algumas áreas dos Estados Unidos. O revestimento de laca preserva o aspecto **Bonderizado** por um longo tempo.
