**4. Chapa de Aço com Revestimento Metálico Pré-pintado****GalvInfoNote****Chapa de Aço com Revestimento Metálico Pré-Pintada para Painéis de Construção – Garantindo Bom Desempenho****4.2**

Rev 1.1 Jan 2011

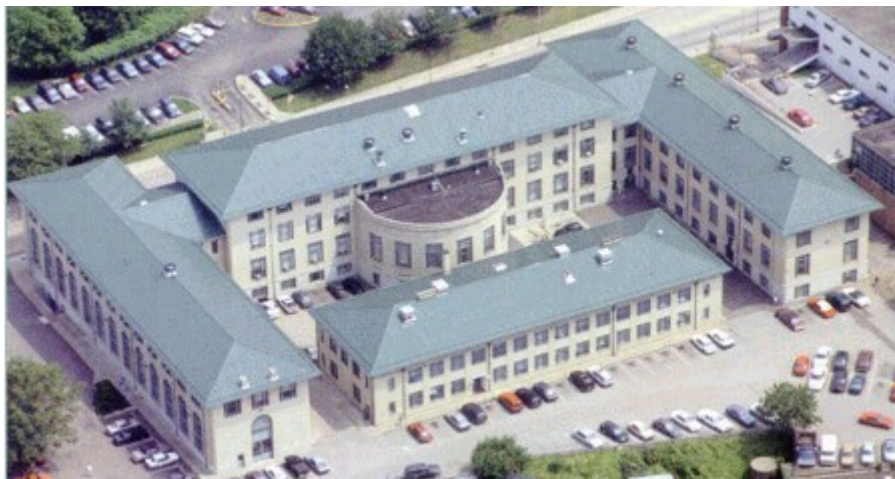
Fonte: [www.mbma.com](http://www.mbma.com)

Chapas de aço com revestimento metálico pré-pintadas para construções vêm sendo utilizadas com muito sucesso por anos. Um indicador da popularidade deste produto é o grande número de telhados feitos com aço pré-pintado em lugares por toda América do Norte e em outras partes do mundo. Um exemplo de tal aplicação é mostrado na fotografia abaixo e ilustra como este material pode ser utilizado de uma maneira impressionante e efetiva.
